Analisa Kegagalan Pipa *Desuperheater Spray* pada Pembangkit Listrik Tenaga Uap Unit 4 PT. PJB UP. Gresik

Niko Adi Lukito, Mas Irfan P. Hidayat, Haniffudin N.

Jurusan Teknik Material dan Metalurgi, Fakultas Teknologi Industri, Institut Teknologi Sepuluh Nopember (ITS)

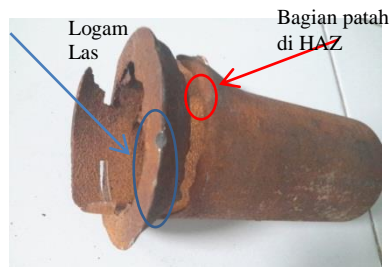
Gambar 2 Patahan yang terjadi pada pipa *desuperheater spray*

Hasil pemeriksaan visual pipa *desuperheater spray* pada Gambar 2 menunjukkan bahwa kegagalan atau patahan terjadi pada daerah dekat lasan yang diindikasikan daerah tersebut sebagai daerah HAZ karena tepat terjadi di samping daerah weld metal. Dimana pada daerah tersebut patahan terjadi secara melingkar.

Pengamatan yang dilakukan secara visual kegagalan pipa menunjukkan bahwa kegagalan atau patahan terjadi pada daerah dekat lasan yang diindikasikan daerah tersebut sebagai daerah HAZ karena tepat terjadi di samping daerah logam las. Selain itu pipa telah mengalami erosi korosi ditandai dengan banyaknya kehilangan berat dan terbentuknya daerah cekungan-cekungan kecil dengan tampilan seperti dipahat yang searah pada permukaannya [2]. Cekungan terbentuk dengan pecahnya gelembung-gelembung udara yang berada di dalam air, yang menimbulkan tekanan hidrostatik yang menghantam permukaan logam dan aliran lokal yang berkecepatan sangat tinggi [1]. Selain terbentuk cekungan tentunya adanya produk korosi yang didukung oleh hasil pengujian XRD dengan ditemukan senyawa korosi pada permukaan dalam pipa yaitu Fe_3O_4 , $\gamma\text{-FeOOH}$, $Fe(OH)_3$, dan $\alpha\text{-FeOOH}$. Dari data laboratorium diketahui bahwa air yang mengalir melewati pipa dalam kondisi basa dan tidak terdapat senyawa pengotor yang berbahaya sehingga menunjukkan jika korosi yang terjadi bukan karena kandungan air yang melewati pipa namun karena erosi yang terjadi pada dinding pipa.

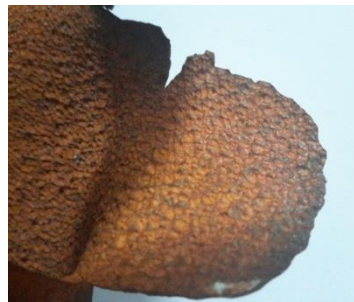
Gambar 3 Permukaan dalam pipa *desuperheater spray*

Dari pengamatan yang dilakukan pada permukaan dalam pipa seperti pada gambar 3 ditemukan bahwa permukaan pipa tidak lagi halus, terdapat cekungan-cekungan kecil yang searah pada permukaannya. Hal ini dapat terjadi karena adanya erosi korosi. Selain itu terjadi penipisan pada ketebalan pipa yang disebabkan erosi dari air yang mengalir serta adanya korosi yang ditandai dengan warna kecoklatan pada permukaan dalam pipa yang mengalami kegagalan.

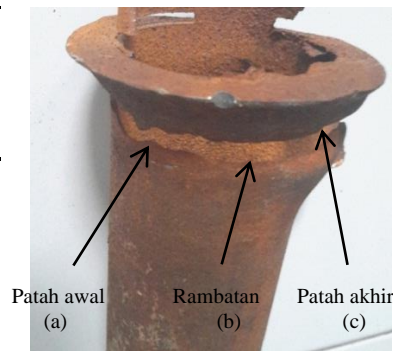
Gambar 4 Pembagian daerah patahan pada pipa

Pada Gambar 4 merupakan pembagian daerah patahan, dibagi menjadi 3 daerah yakni awal retakan, penjaluran retak, dan patah akhir. Berikut ini ditampilkan perbesaran pada masing-masing daerah tersebut menggunakan mikroskop stereo.

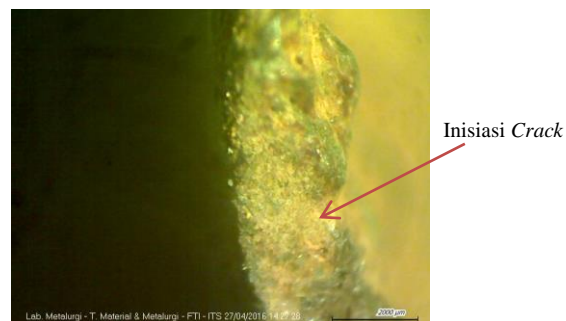
Gambar 5 Daerah initial *crack* (a) diambil dengan mikroskop stereo perbesaran 10x

Dari hasil pengujian dengan menggunakan mikroskop stereo pada gambar 5 diindikasikan sebagai daerah inisiasi *crack*. Pada daerah awal retak ini tidak terdapat beachmark dan striasi yang terlihat dan juga permukaan terlihat halus dan lebih terang dimana komponen ini menerima beban statis

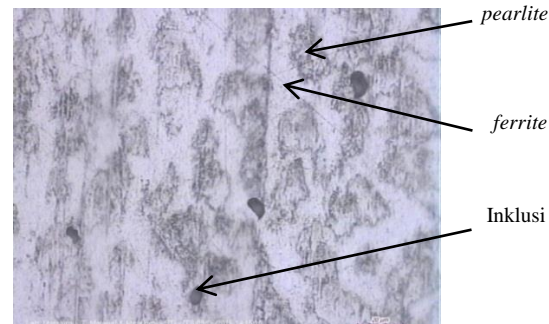
Gambar 9 Struktur mikro pada daerah dekat dengan patah dengan perbesaran 50x

Dari gambar struktur mikro pada daerah dekat dengan patahan diketahui adanya perbedaan dengan struktur mikro pada daerah yang jauh dari patahan. Pada struktur mikro dekat dengan patahan mempunyai butir-butir yang memanjang yang menunjukkan adanya deformasi pada daerah ini, selain itu butir-butir *pearlite* warna hitamnya terlihat memudar tidak seperti pada daerah jauh dari patah yang mempunyai *pearlite* hitam pekat. Dan pada daerah ini juga ditemukan struktur bulatan-bulatan kecil yang berwarna hitam yang menunjukkan adanya inklusi pada daerah ini.

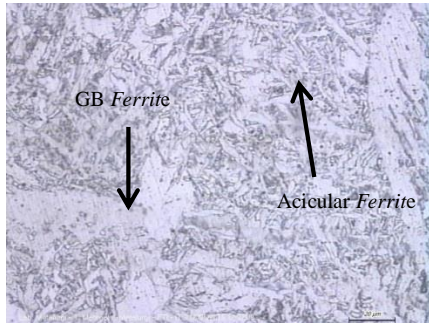
Gambar 11 Struktur mikro pada daerah logam las dengan perbesaran 50x

Pada Gambar 11 tampak struktur mikro daerah las yang diamati dengan mikroskop optik pada perbesaran 50 kali, terdiri dari *acicular ferrite* dan *grain boundary ferrite*. Ferit batas butir yang terbentuk kecil dan memanjang dan ferit acicular berupa bilah-bilah yang menyilang dan berbutir lembut. Struktur *acicular ferrite* inilah yang diharapkan dari setiap proses pengelasan, karena struktur ini sebagai *interlocking structure* yang mampu menghambat laju perambatan retak. Keuletan dan ketangguhan logam las akan meningkat jika struktur mikro yang terbentuk berupa *acicular ferrite*. Jika dilihat pada diagram transformasi menunjukkan bahwa pada daerah logam las mengalami pendinginan sedang.

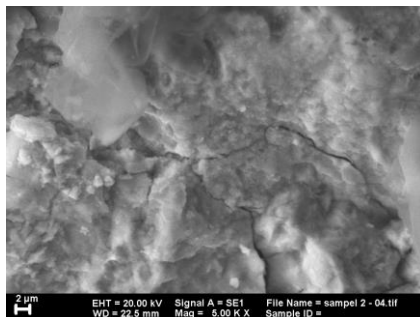
Gambar 13 Hasil pengujian SEM pada daerah patahan yang menunjukkan adanya retak mikro dengan perbesaran 5K x

Dari gambar 13 menunjukkan adanya *crack* atau retak mikro, jika kita lihat retakan tersebut mengikuti alur batas butir yang menunjukkan bahwa reaktakan terjadi secara *intergranular*.

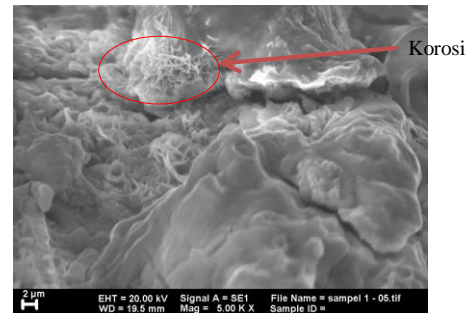
Gambar 14 Hasil pengujian SEM pada daerah patahan yang menunjukkan adanya korosi dengan perbesaran 5K x

Pada gambar 14 merupakan hasil pengujian SEM pada daerah sekitar patahan yang terkorosi. Dari gambar tersebut menunjukan adanya struktur korosi yang digambarkan dengan bentuk serabut-serabut bunga.

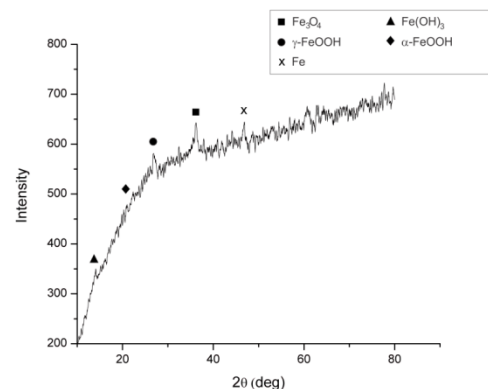
Dari pengujian XRD yang telah dilakukan didapatkan hasil bahwa terdapat adanya korosi pada permukaan dalam pipa yang menyebabkan penipisan pada dinding pipa.

Hal ini dibuktikan dengan teridentifikasinya senyawa korosi yaitu Fe_3O_4 yang sesuai JCPDS no. 88-0315, $\gamma\text{-FeOOH}$ yang sesuai dengan JCPDS no. 44-1415, $\text{Fe}(\text{OH})_3$ yang sesuai dengan JCPDS no. 46-1436, dan $\alpha\text{-FeOOH}$ yang sesuai dengan JCPDS no. 29-0713. Jika dilihat pada data air yang melewati pipa *desuperheater* ini menunjukkan bahwa air memiliki pH 8,61 yang berarti basa dan tidak ada senyawa pengotor yang berbahaya sehingga menunjukkan jika korosi yang terjadi bukan karena kandungan air yang melewati pipa namun karena erosi yang terjadi pada dinding pipa.
